小型舟艇の状況

工作船に搭載された小型舟艇

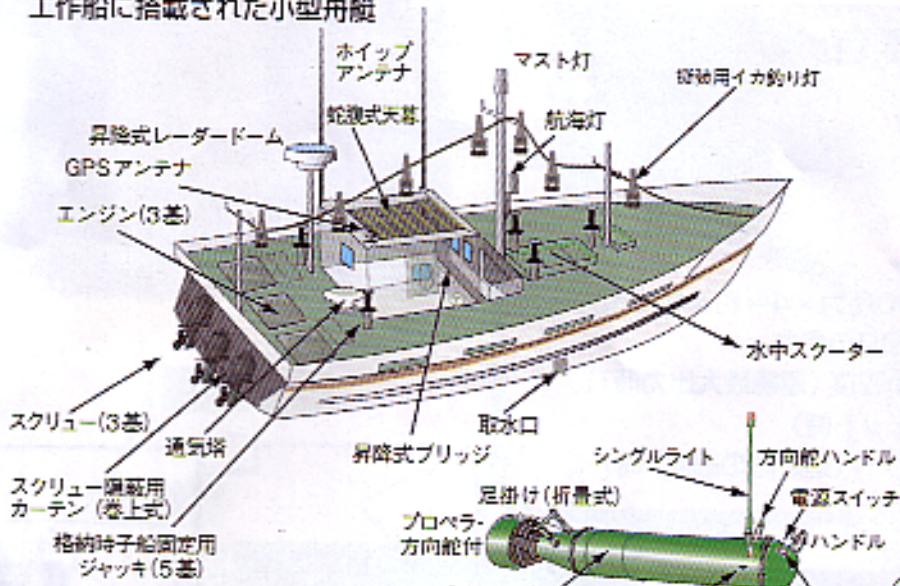
特殊構造

- ・ブリッジ、レーダードームは、呉降式
- ・イカ釣り漁船に偽装するための集魚灯など装備
- ・通常の漁船にはない3基のスクリューを搭載するためのカーテンを装備
- ・自爆装置

船体はノルマの駆逐艇タイプで、船体はECCMです。次回は対潜部隊がよく見かける小艇無線のものと機種が合わせられていました。その他の、爆発物が一個搭載されているなど、特殊な構造であることが確認されました。

小型舟艇の要目

全長	11.21メートル
全幅	2.5メートル
深さ	0.95メートル
総トン数	2.9トン
主機関	スウェーデン製ガソリン船内外機 3基
出力	約300馬力×3=約900馬力
推進器	三翼固定ピッチプロペラ 3基
速力	約50ノット程度 (約90km/h)
航続距離	約150海里 (速力50ノット時)

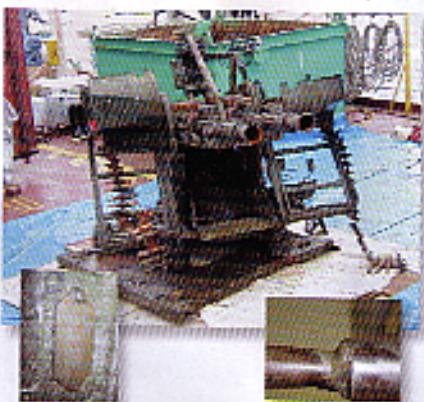
二連装機銃

(口径14.5ミリ、対空機銃ZPU-2と推定、ロシア製と推定)

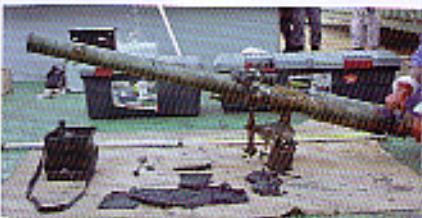
無反動砲

(82ミリ無反動砲B-10と推定、ハングル文字の刻印あり)
